VŠB – Technická univerzita Ostrava
Fakulta strojní
Katedra výrobních strojů a konstruování

Technická diagnostika čerpadel

Technical diagnostics of pump

Ostrava 2011

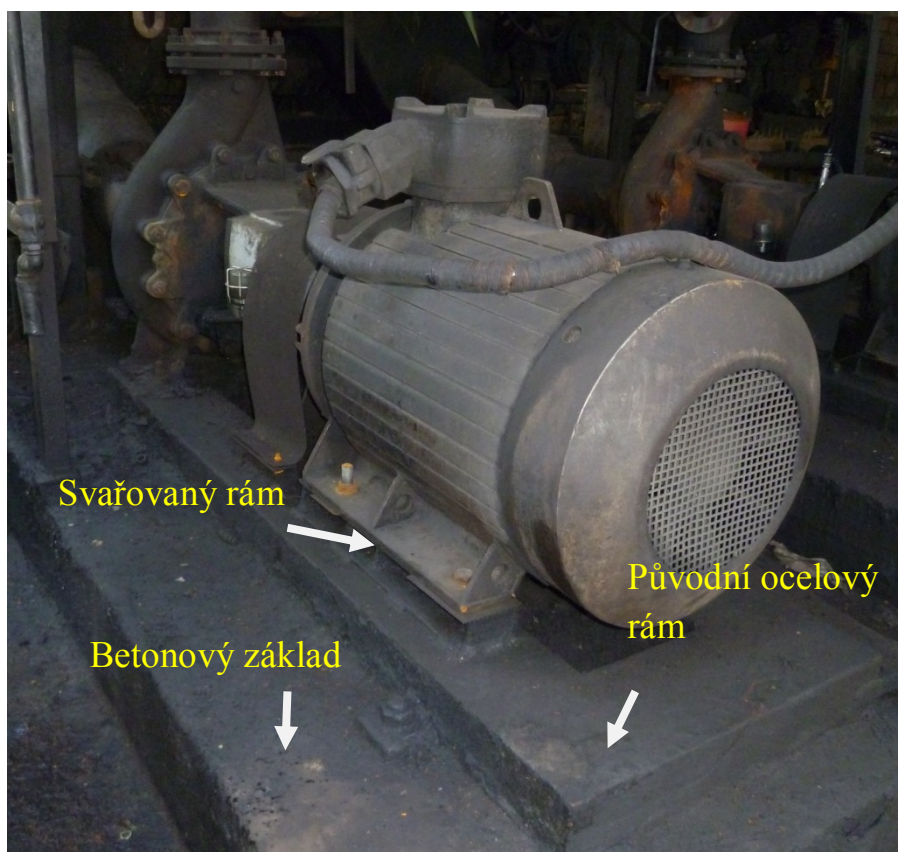
Obr. 20 Sestava 01 s vyznačenou stavbou základu totožnou jako u sestavy 02

Na této sestavě jsme naměřili velmi velké vibrace. Dle normy ISO 10 816-3 se jedná o elektromotor, který řadíme do skupiny dva (stroje střední velikosti s výkonem 15- 300 kW). Podle hodnot vibrací spadá do pásma D a dokonce překračuje hodnoty tabulky. V tomto pásmu jsou dle normy vibrace natolik nebezpečné, že mohou vyvolat další poškození stroje. Dle ISO 10816-7 řadíme čerpadlo také do třídy D, což znamená, že tyto vibrace jej můžou také vážně poškodit. Norma [11]

Hlavní problémy zde nalezené jsou tedy nesouosost a poškození spojky, a důsledkem toho i vada ložiska. Vzhledem k velmi vysokým vibracím je nutné zařízení co nejdříve odstavit z provozu, aby nedošlo k druhotným ztrátám na majetku, nebo k úrazu.

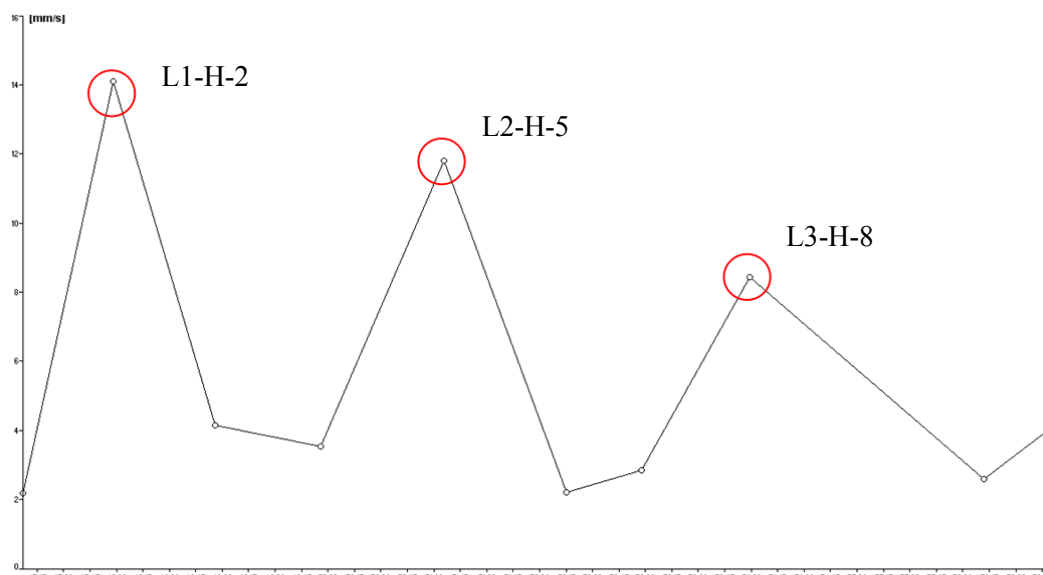
Obr. 21 Zobrazení efektivních hodnot rychlosti vibrací všech měřených bodů v pásmu 10-1000 Hz s vyznačením nejvyšších vibrací v horizontálním směru. [6]

Při zkoumání grafu s efektivními hodnotami rychlosti vibrací jednotlivých bodů zjišťujeme, že největší vibrace se nacházejí v horizontálním směru a to na všech ložiscích. Maximální vibrace jsme ovšem naměřili na ložisku 1 v bodě L1-H-2. Při vzdalování se od tohoto bodu vidíme, že hodnoty vibrací klesají současně se vzdáleností. (obr. 21)

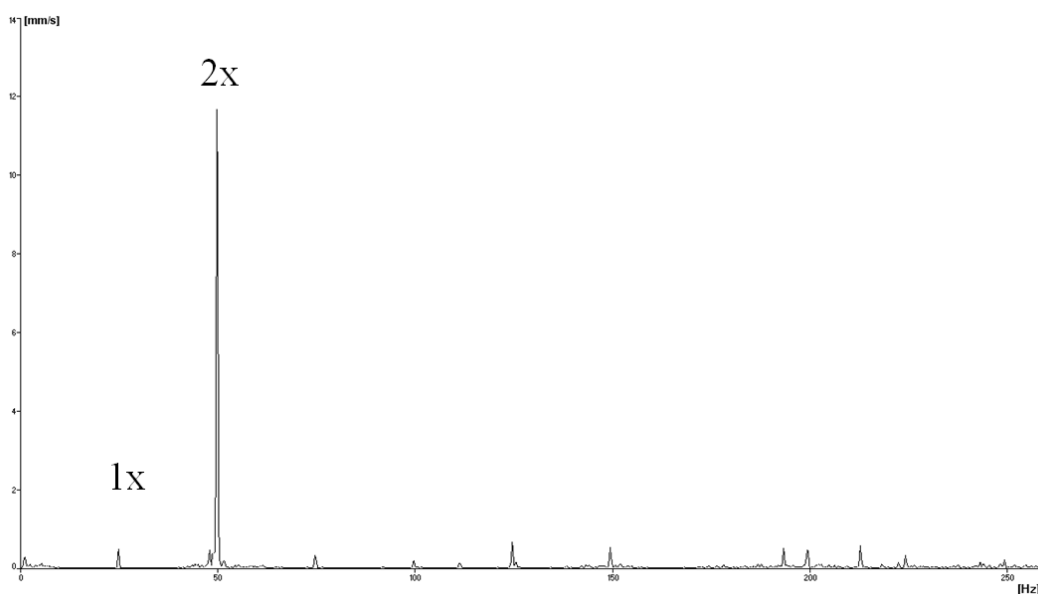
Obr. 22 Frekvenční spektrum rychlosti vibrací motoru na druhém ložisku v horizontálním směru (L2-H-5)

Při rozboru frekvenčního spektra bodu L2-H-5 vidíme, že největší amplituda se nenachází na první otáčkové frekvenci, ale až na jejím druhém násobku. Podle vzhledu tohoto spektra lze usoudit, že se zde jedná o problém s nesouosostí. (obr. 22)

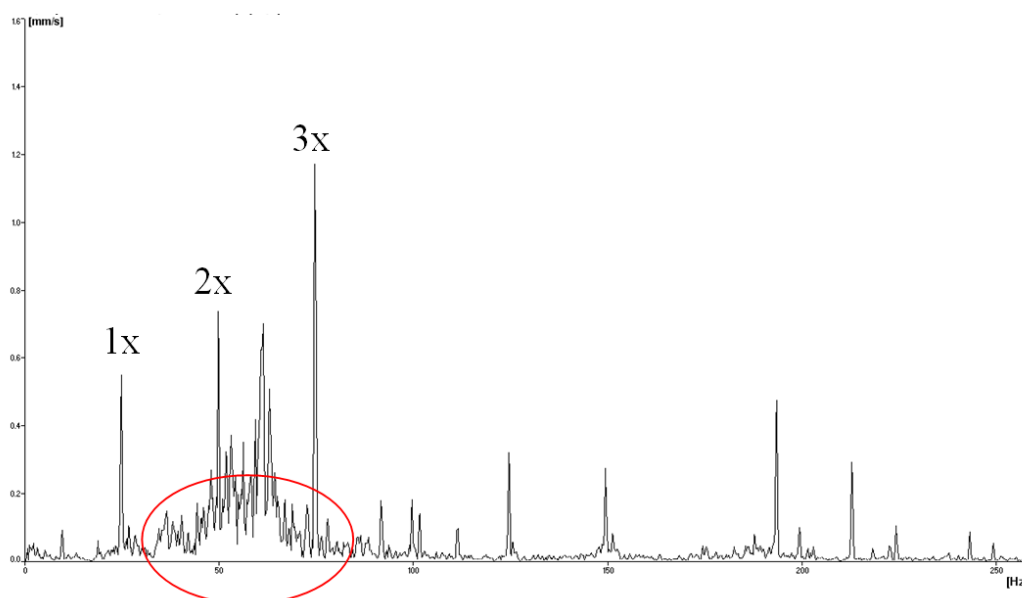
Obr. 23 Frekvenční spektrum rychlosti vibrací motoru na druhém ložisku v axiálním směru (L2-A-6) [6]

Rozbor dalšího spektra z bodu L1-A-3 tudíž axiálního směru je poměrně náročný, jelikož zde máme nejen složky harmonické, ale i interharmonické (obr. 23). V oblasti do 100 Hz je také neobvyklý nárůst vibrační energie. Je to jev, který nás upozorňuje na značný vývoj dané poruchy.

Jelikož se tyto vibrace nacházejí v axiálním směru, je zde podezření na problém se spojkou. Na prohlédnutí spojky čerpadla za provozu jsme v tomto případě použili fotografický aparát, který dokázal zachytit spojku nerozmazaně a tím nám odhalit příčinu těchto vibrací. Po prohlédnutí snímku (obr. 24) jsou vidět chybějící silonové kroužky, a náznak vypadávání dalšího.

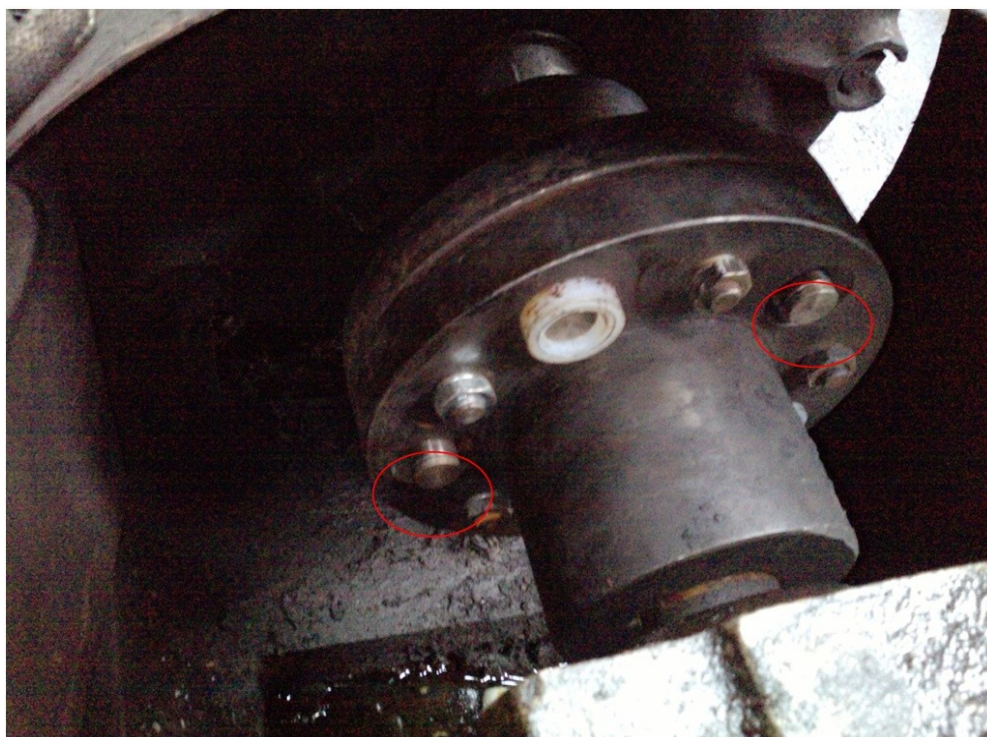
Obr. 24 Pohled na vadnou spojku s vypadanými silonovými kroužky [6]

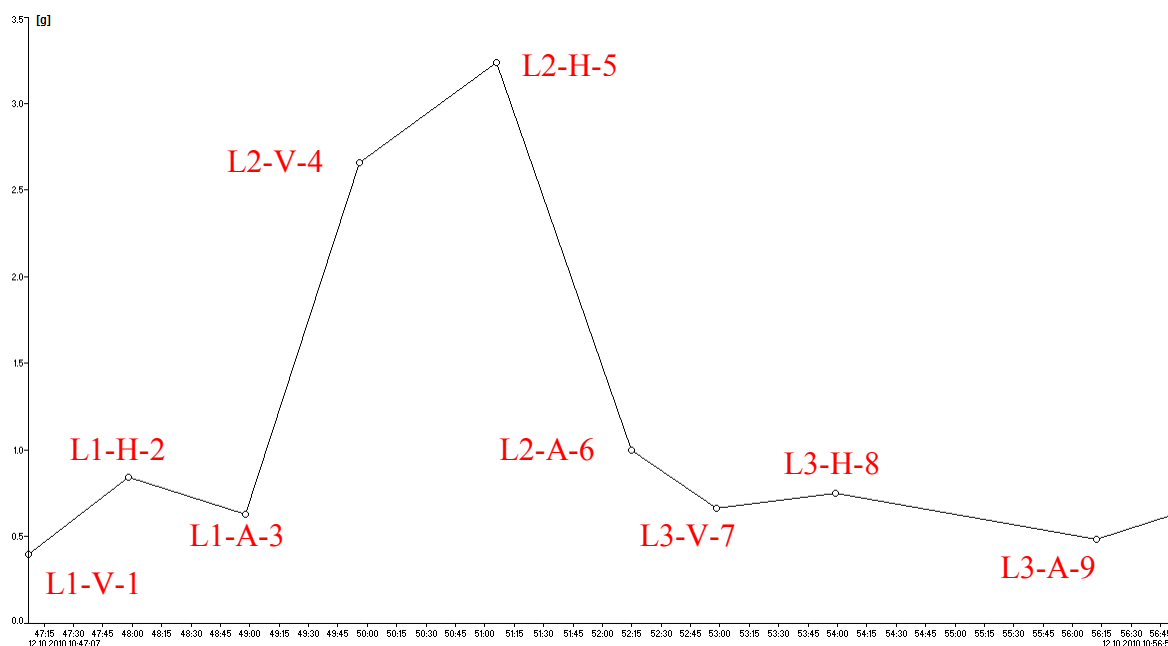
Obr. 26 Efektivní hodnoty zrychlení všech měřených bodů v pásmu 5-25 kHz

Jelikož jsou vibrace velmi vysoké, ovlivňují negativně i ložiska. Pro zkoumání stavu ložisek využijeme grafu celkových hodnot zrychlení všech bodů s pásmem v rozmezí od 500 do 25 000 Hz. (obr. 26)

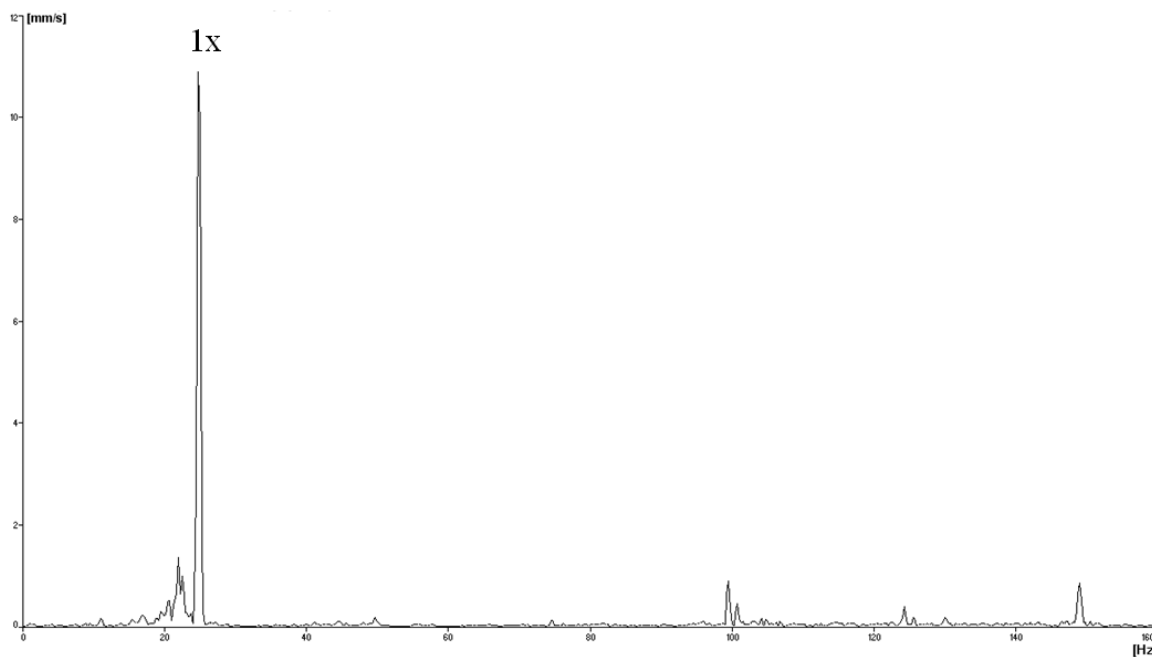
Obr. 28 Frekvenční spektrum rychlosti vibrací motoru v bodě 2 v horizontálním směru (L1-H-2)

Při zkoumání frekvenčního spektra v místě výskytu největších vibrací a to v horizontálním bodě L1-H-2 vidíme, že zde dominuje amplituda, která se nachází na hodnotě 24,75 Hz, což odpovídá v přepočtu 1485 ot/min (štitkové otáčky jsou 1485 ot/min). To znamená, že se jedná o první násobek otáčkové frekvence. Dá se říci, že se zde vyskytuje problém s nevyvážeností. (obr. 28)

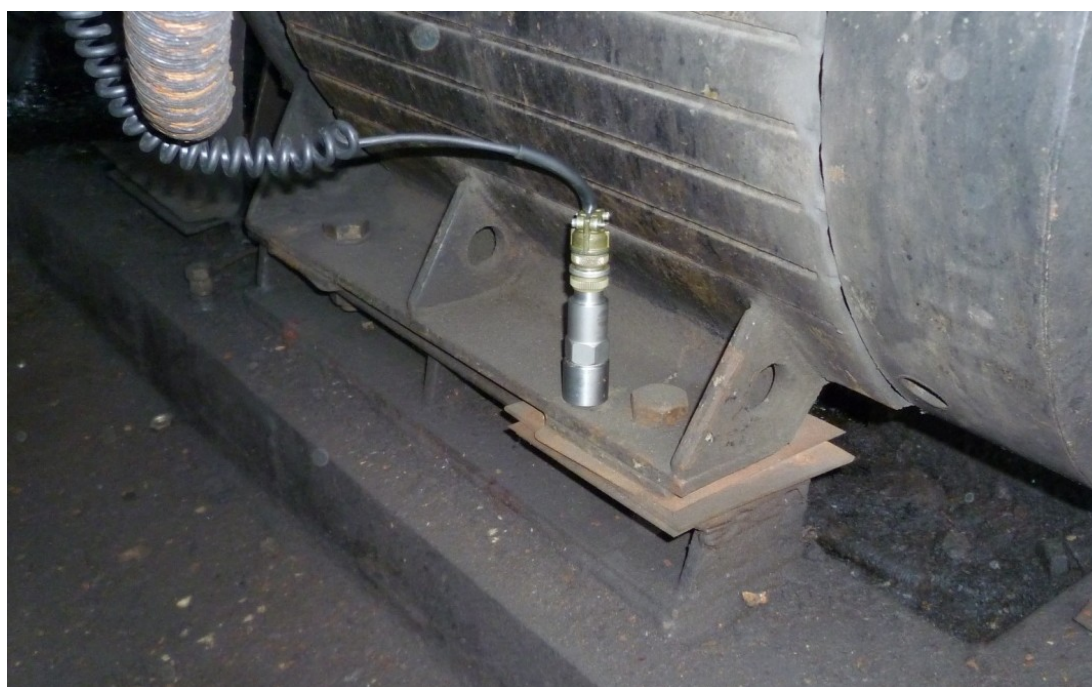
Obr. 30 Pohled na ukotvení motoru

Při ohledání zjišťujeme zvláštní provedení ustavení motoru pomocí plechových podložek, nacházejících se pod šrouby. Pro zjištění možné poruchy nacházející se v těchto místech, měříme více bodů na rámu. (obr. 30)

Pouhým hmatem nacházíme místa, kde vibrace přecházejí z vysokých řádů na nižší. Po očištění jsou v těchto místech viditelné trhliny ve svarech, které způsobily nízkou tuhost rámu, a vysoké vibrace celého motoru, přenášené do dalších částí sestavy.

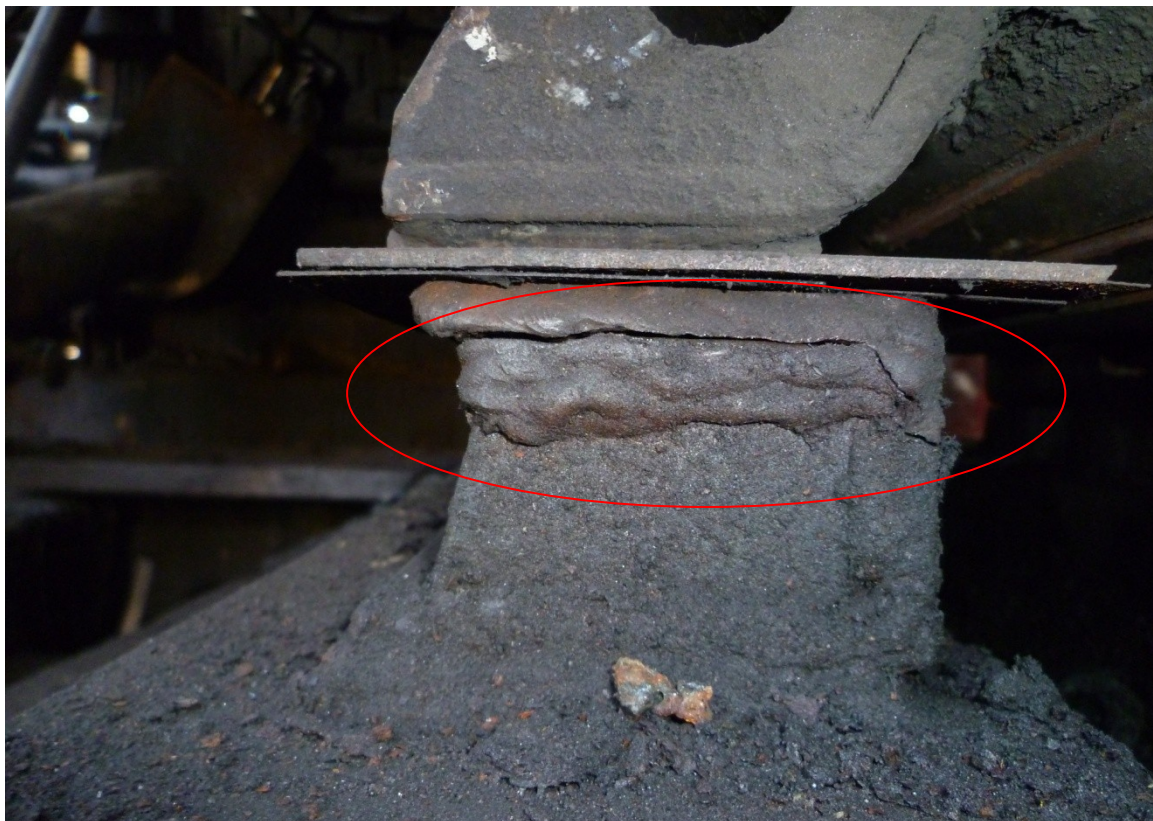
Na následujících fotografiích vidíme velikost prasklin, na kterých při přiložení prstu cítíme rozdíly vibrací jednotlivých částí. Tento rozdíl jde cítit jako rozevírání a zavírání trhliny.

Na fotografii je vidět, že rám již nejspíš prošel opravou svařováním, jelikož se zde nachází více housenek. (obr. 31)

Obr. 31 Pohled zezadu na prasklou pravou svařovanou konstrukci v místě svaru pod patkou

Stroj je nutno okamžitě odstavit z provozu, aby nedošlo k ještě většímu poškození dalších částí sestavy, nebo nedošlo k utržení motoru, které by mohlo způsobit velké finanční ztráty a v horším případě někoho zranit.

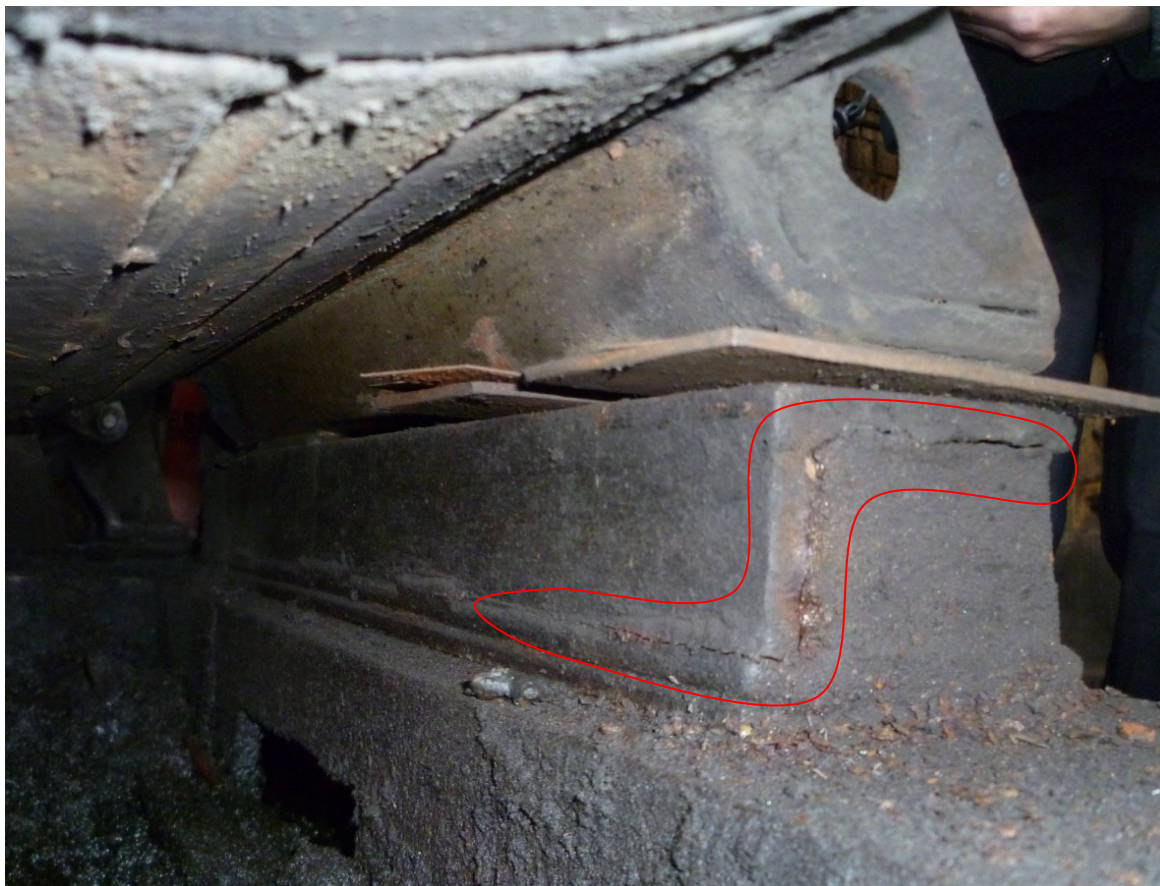
Použil jsem data z 16. 12. 2010 kdy kvůli rozběhu byly vibrace největší. Z hodnot lze usoudit, že motor má velmi popraskaný podstavný rám a to nejvíce pod zadní částí. V místě spojení motoru se spojkou jsou praskliny nejméně rozsáhlé.

Obr. 32 Pohled zezadu na prasklou levou svařovanou konstrukci

Jak je vidět na obr. 32 prasklina je větší, a její stahování je agresivnější. Není opravovaná, a proto se rozšířila mnohem dále po konstrukci.

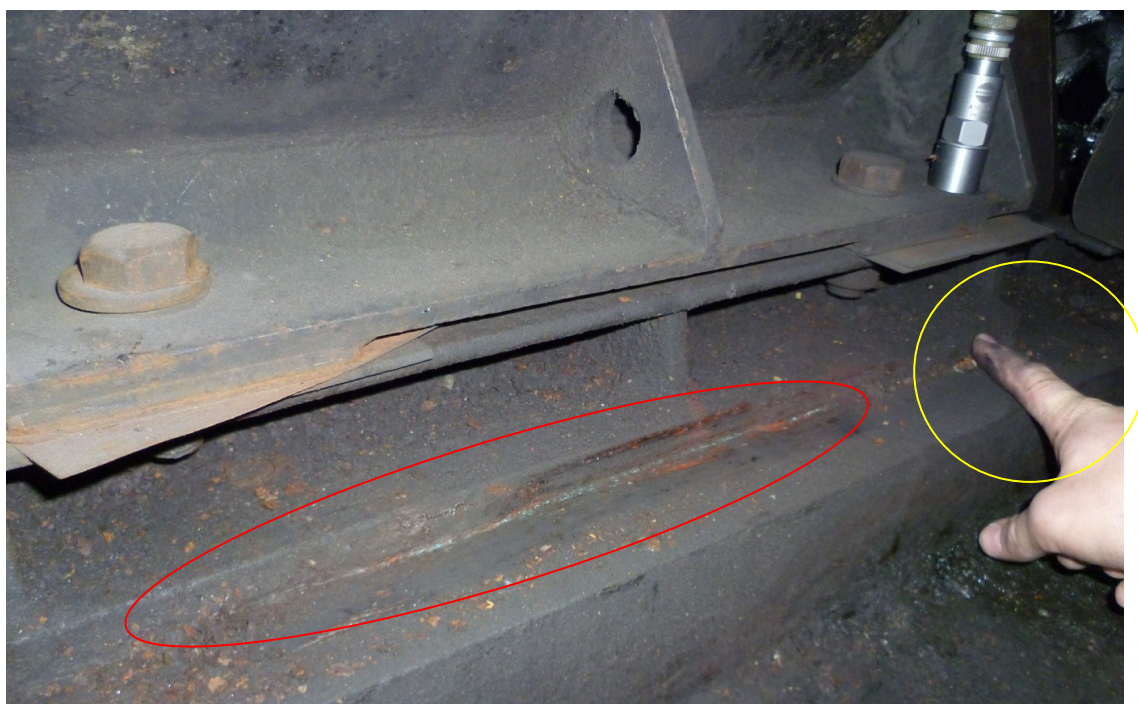
Obr. 33 Pohled z boku na levou stranu s vyznačením praskliny a místa bez porušení

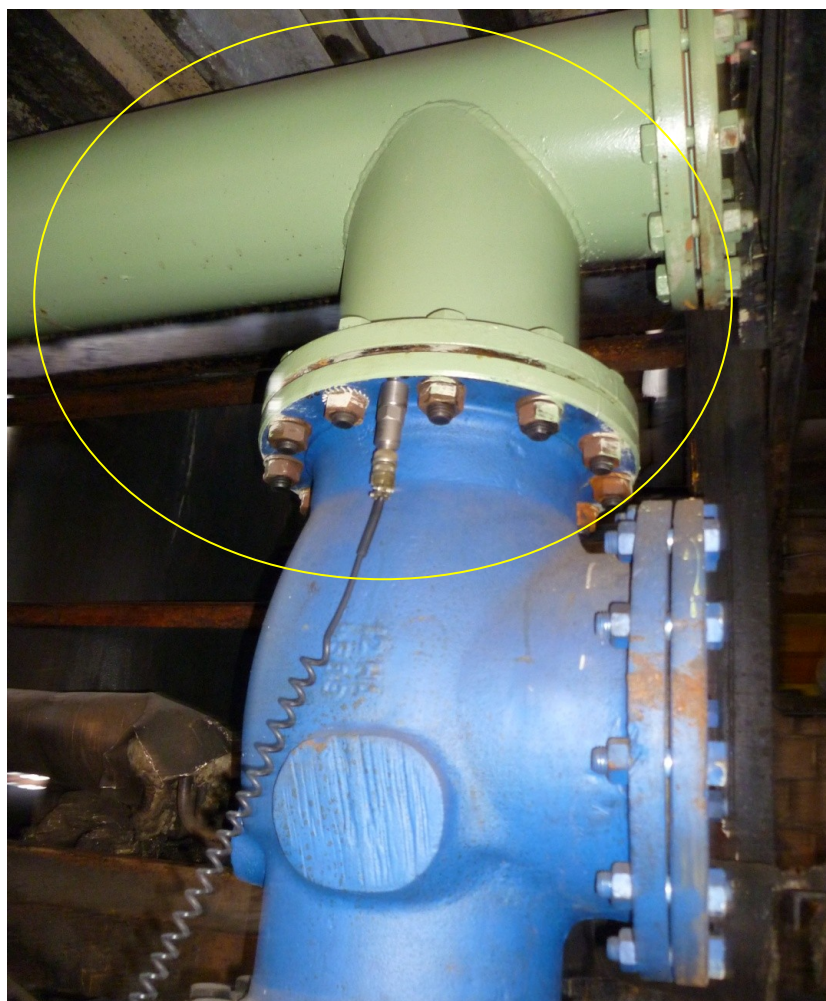
U čerpadla Č02 byly slyšet opakované rázy uvnitř potrubí v místě, kde tvořilo zalomení o 90°. Jednalo se o velmi výrazné rázy, které člověka zarazily už při prvním přiblížení k čerpadlu.

Obr. 34 Zobrazení potrubí se zakroužkovaným zdrojem kavitačních rázů a místem snímání vibrací

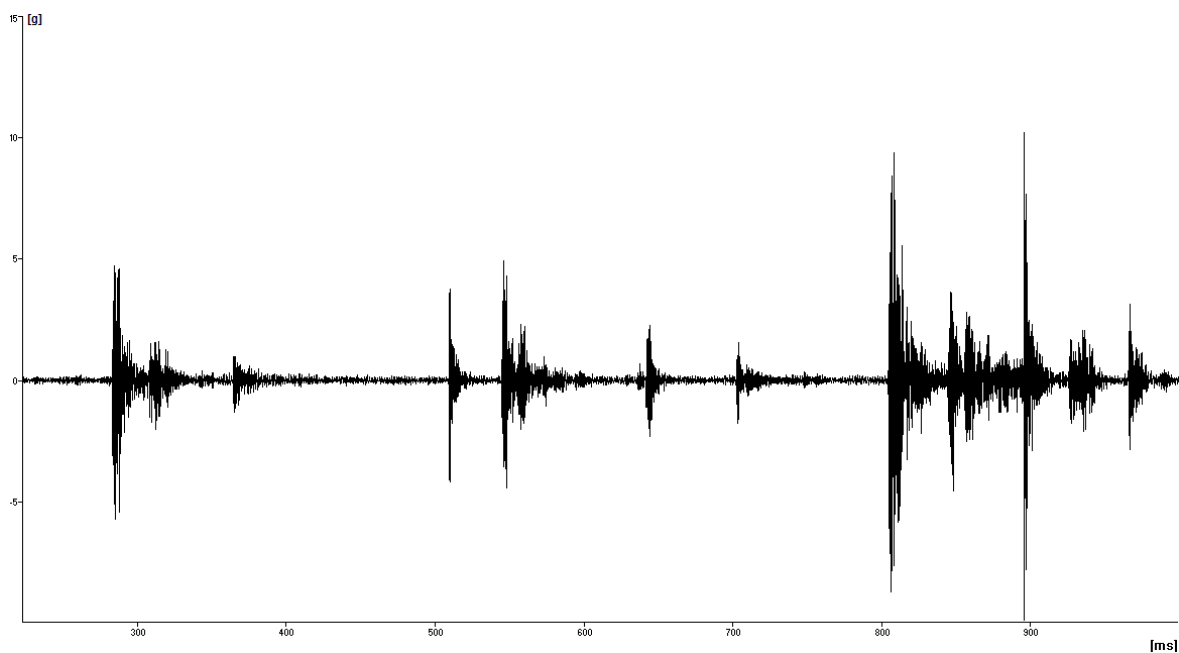
Obr. 35 Časový záznam z místa zobrazeného na obrázku pro 500-25 600 Hz

Jak je vidět na časovém záznamu (obr. 35), jedná se o rázy s velkým zrychlením, které jsou způsobeny zanikáním kaveren na stěnách potrubí.

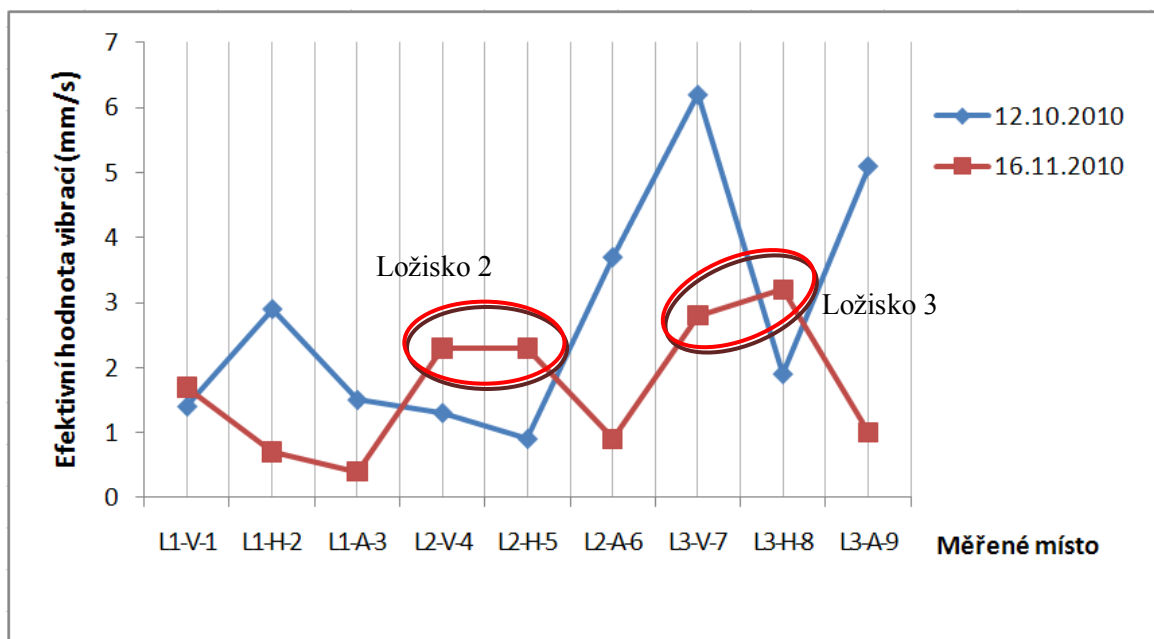
Obr. 40 Trend vývoje vibrací soustavy 7c s vyznačenými zvýšenými vibracemi na ložiscích poblíž spojky

Na čerpadle byly změřeny hodnoty jen z jednoho ložiska, jelikož čerpadlo bylo jiné konstrukce. Při měření 12. 10. 2010 byla sestava měřena pár minut po spuštění a projevovala se na ní velká nevyváženost. Jak je vidět z hodnot z 16. 11. 2010, čerpadlo po rozběhnutí tuto nevyváženost ztrácí. Je nejspíš tvořena ztuhlým olejem, či jinými látkami na rotujících elementech, které se po určité době rozprostřou a tím pádem nevyvážek zmizí.

Povšimněme si ale červené křivky, na které jsou vidět zvětšené vibrace v horizontálním a vertikálním směru na ložiscích po stranách spojky (L2 a L3).

Doporučení pro tuto sestavu je odšroubovat motor a znovu jej odborně ustavit, aby byla odstraněna nesouosost. Při provozování dál při takovýchto vibracích dojde vrzy k poškození ložisek a jiných částí.

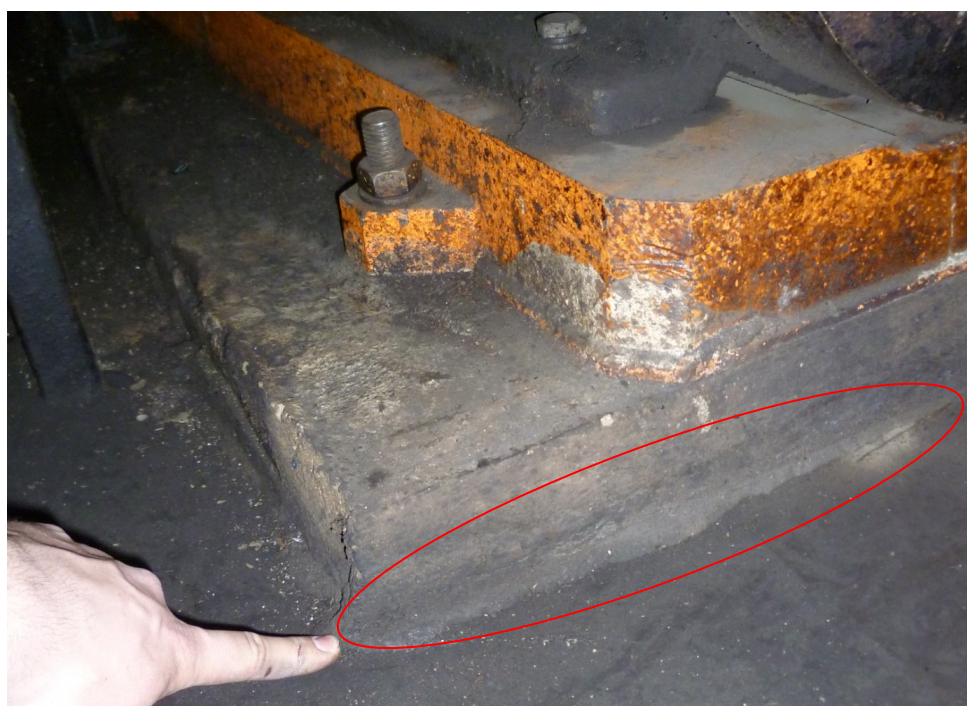
Obr. 43 Základ elektromotoru s označeným místem uvolnění

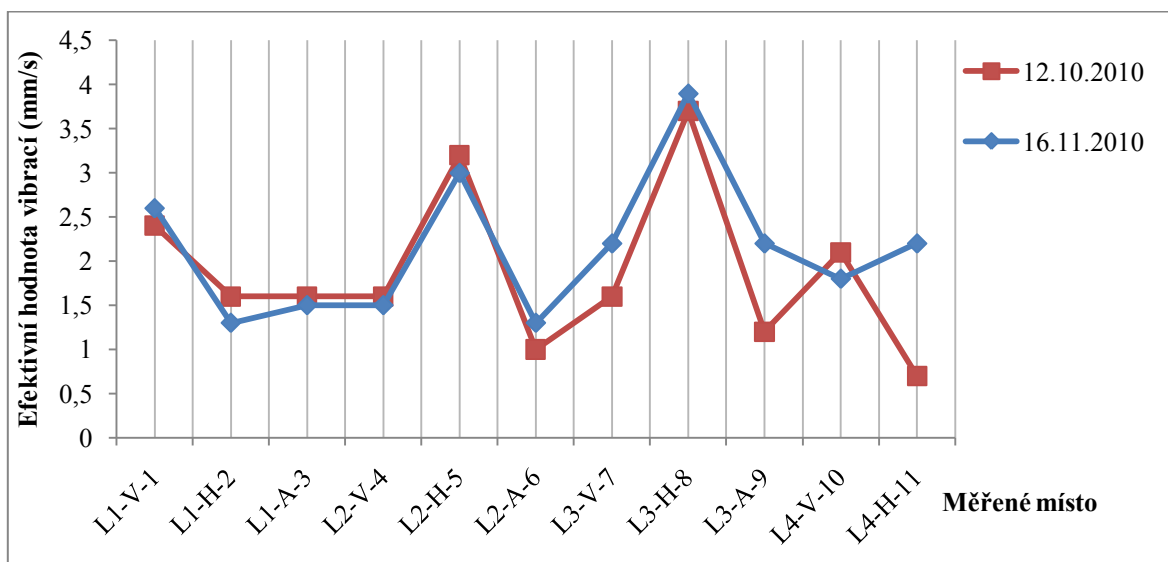
Obr. 52 Trend vývoje vibrací sestavy 8c

Zde vidíme opět velké hodnoty vibrací na ložiscích L2 a L3 v horizontálním směru, které jsou v blízkosti spojky a mohou znamenat její poškození nebo nesouosost.

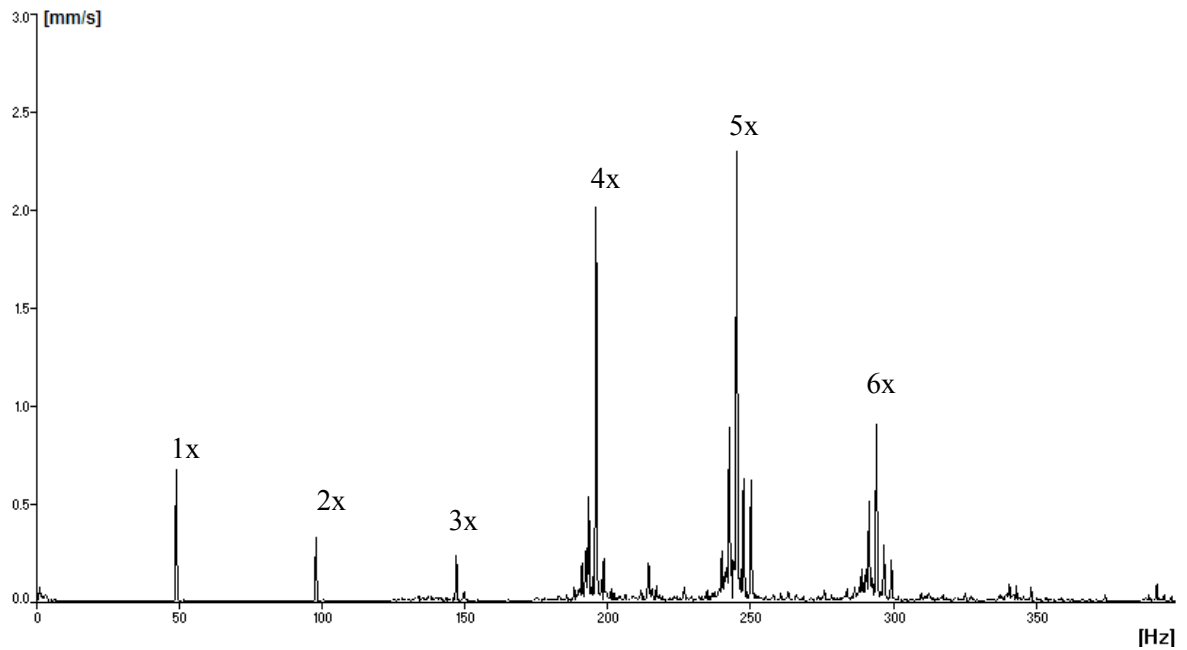
Obr. 53 Frekvenční spektrum rychlosti vibrací motoru v horizontálním směru (L3-H-8)

Při zkoumání frekvenčního spektra (obr. 53) zjišťujeme, že největší špičky jsou až na 4,5,6 násobku otáčkové frekvence. Takto vysoké násobky mohou znamenat poškození ložiska, v poslední etapě, kdy jsou viditelné špičky na nízkých frekvencích značí závadu na vnitřním nebo vnějším ložiskovém kroužku.

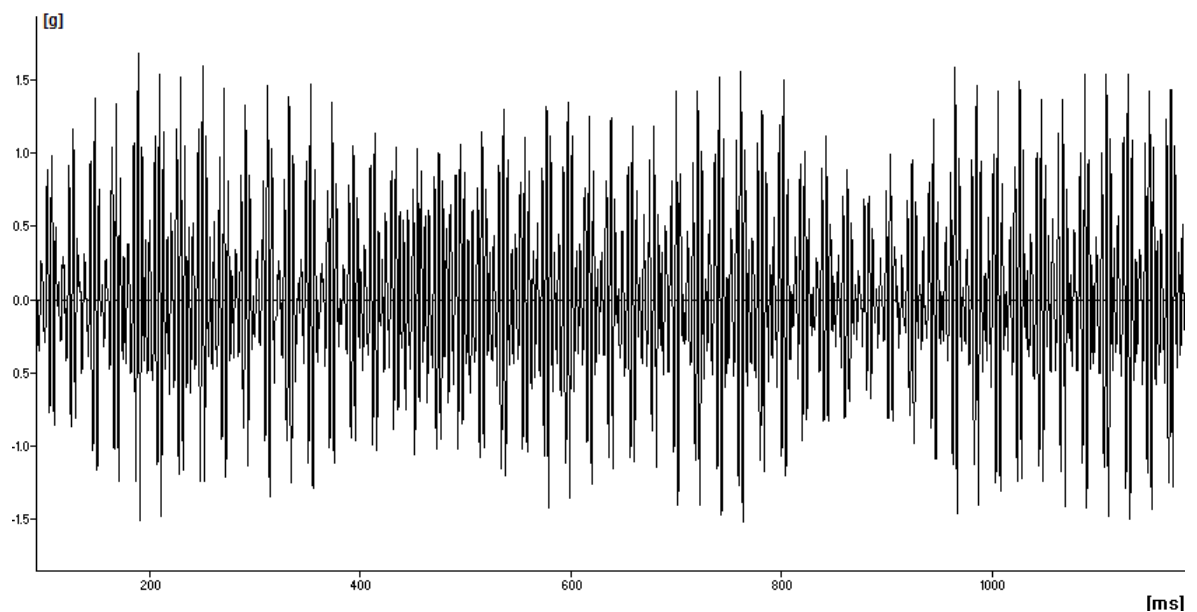
Obr. 54 Časový záznam vibrací v 1-800 Hz s nesymetrií rychlosti vibrací čerpadla v bodě 5 v horizontálním směru (L2-H-5) měřeno 16. 11. 1010

Pro potvrzení využijeme k analýze časový záznam vibrací v 1-800 Hz, jelikož se největší výchylky objevují v rozmezí 50-400 Hz. Vidíme zde rázy, které způsobuje poškozené ložisko. Při přehrání záznamu pomocí zvukové stopy jsou slyšitelné ťukání, které je způsobováno vadou uvnitř ložiska. Pro záznamy z vyšších frekvencí zrychlení jsou hodnoty vibrací u časových spekter mnohonásobně větší.

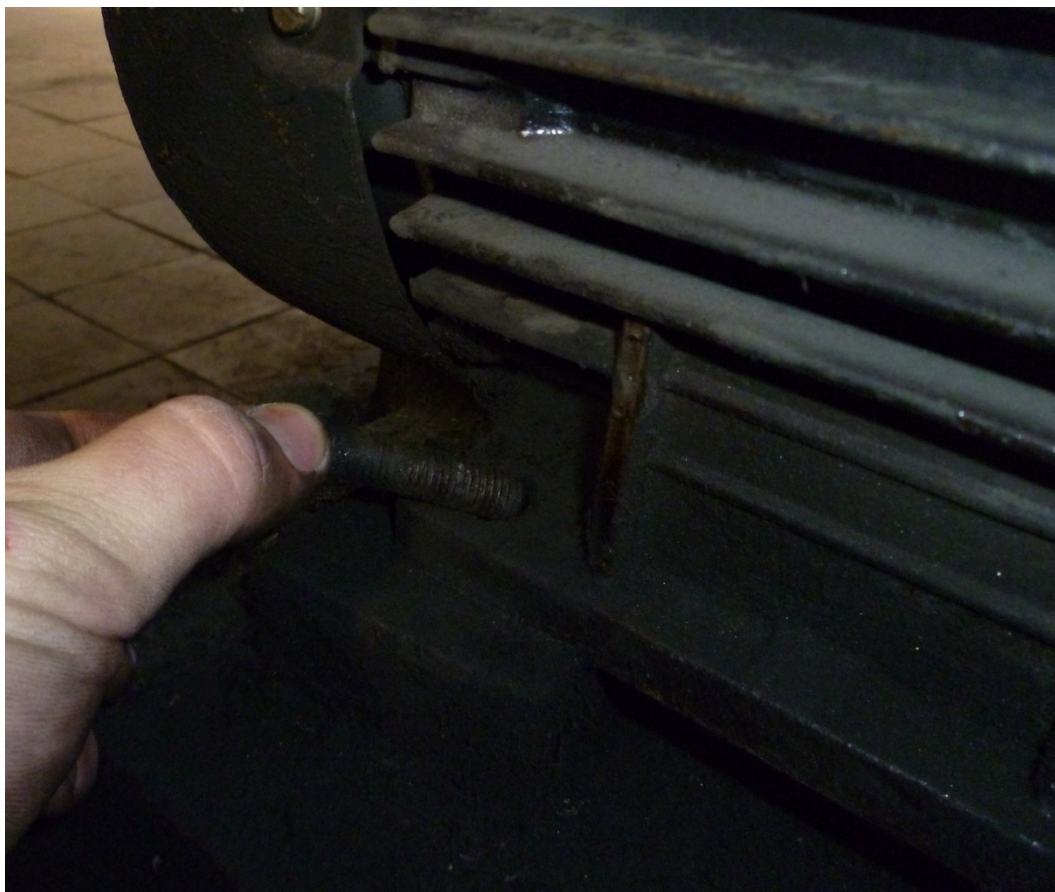
Obr. 56 Nastrčený šroub v levé zadní patce

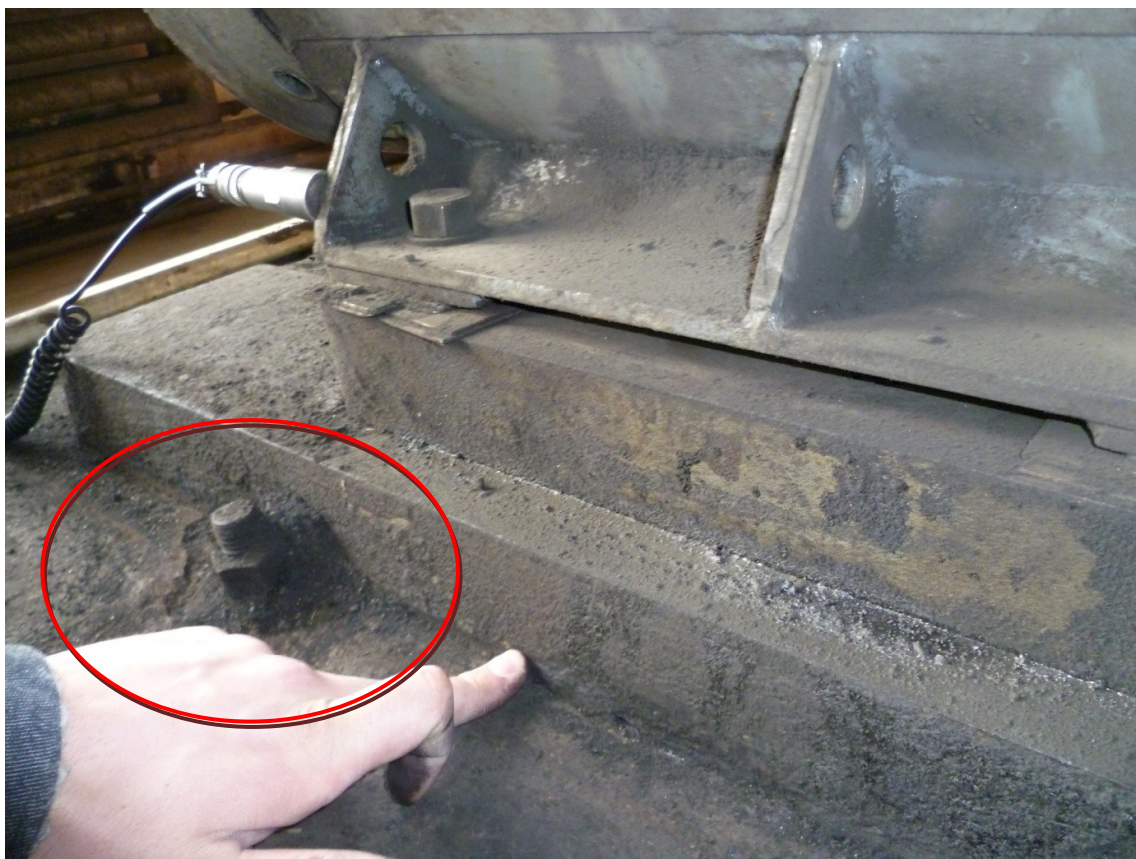
Obr. 59 Místo hmatatelného rozdílu vibrací a zakroužkované vadné ukotvení
